# ・ シュリンクバック対策実施のお願い (ポリエチレン系シース高圧ケーブル)

## 概要

## 対象製品

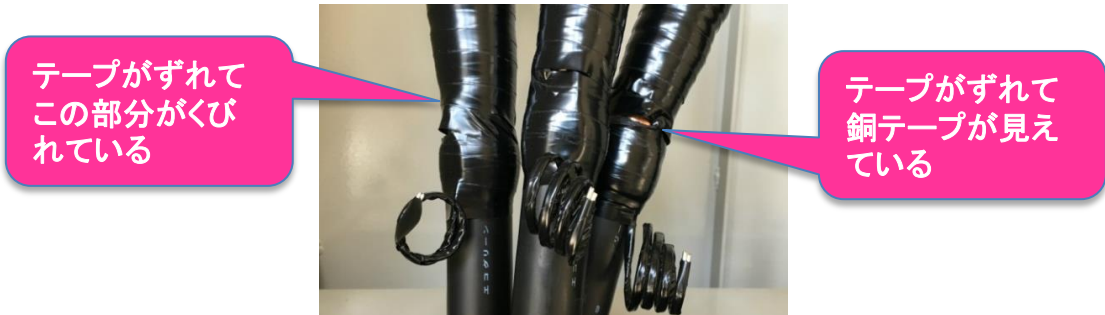
- 布設後のケーブルシースが徐々に収縮する現象  
使用環境や負荷状況によっては、シュリンクバックに伴って接続部の防食テープが引張られ、内部の銅テープが見える状態になる場合があります。  
更にシュリンクバックが進むと銅テープが破断し、地絡事故へ至る可能性が高くなります。
