# 放電検出ユニット

電気火災につながる  
火花放電を検出!

分電盤取付タイプ

コンセントタイプ

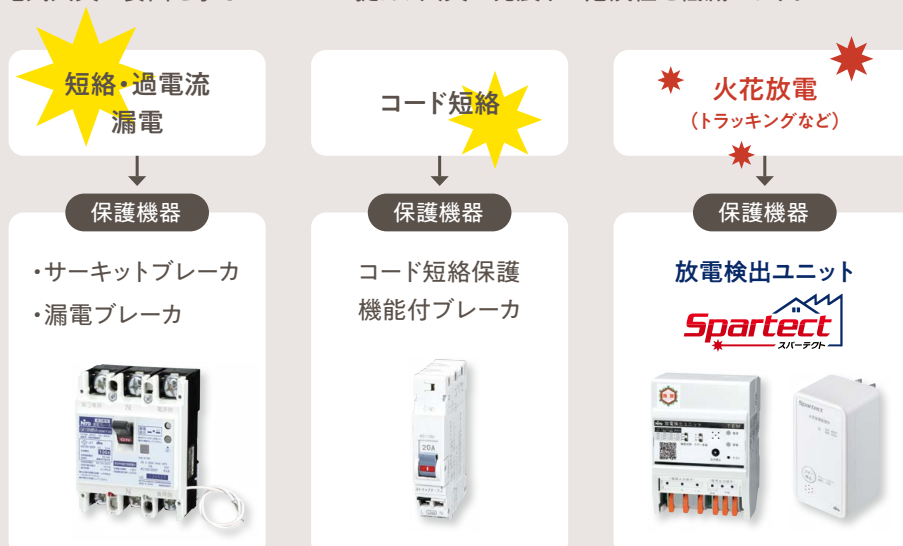
### ●ブレーカなどの動作レベルより小さな火花放電を検出

電気火災の要因を小さいレベルで捉え、火災に発展する危険性を低減します。

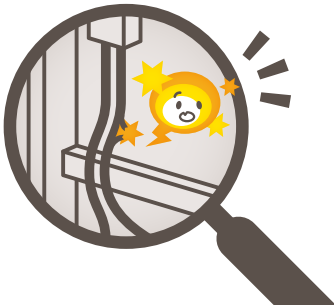
## 見えないところの火花放電も検出

コンセントのみを対象にしたトラッキング対策とは異なり、ノイズに反応する放電検出ユニット「スパーテクト」は、コンセントやコードはもちろん、壁内配線など“目視できない箇所”で発生した火花放電も検出できることが特長です。築年数の経った建物など、壁内配線の劣化が心配なところでは放電検出ユニット「スパーテクト」の設置が効果的です。

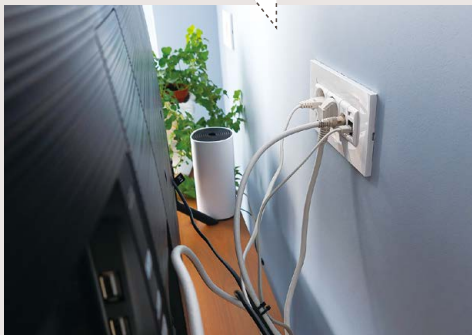
ホコリがたまりやすい場所、  
湿気がある場所におすすめ！

冷蔵庫やテレビ、洗濯機などの裏側にあつて、なかなか掃除のできない場所のコンセントはトラッキングが起こりやすいポイントです。
