# ・シュリンクバック対策実施のお願い (ポリエチレン系シース高圧ケーブル)

## ▶ 概 要

## ▶ 対象製品

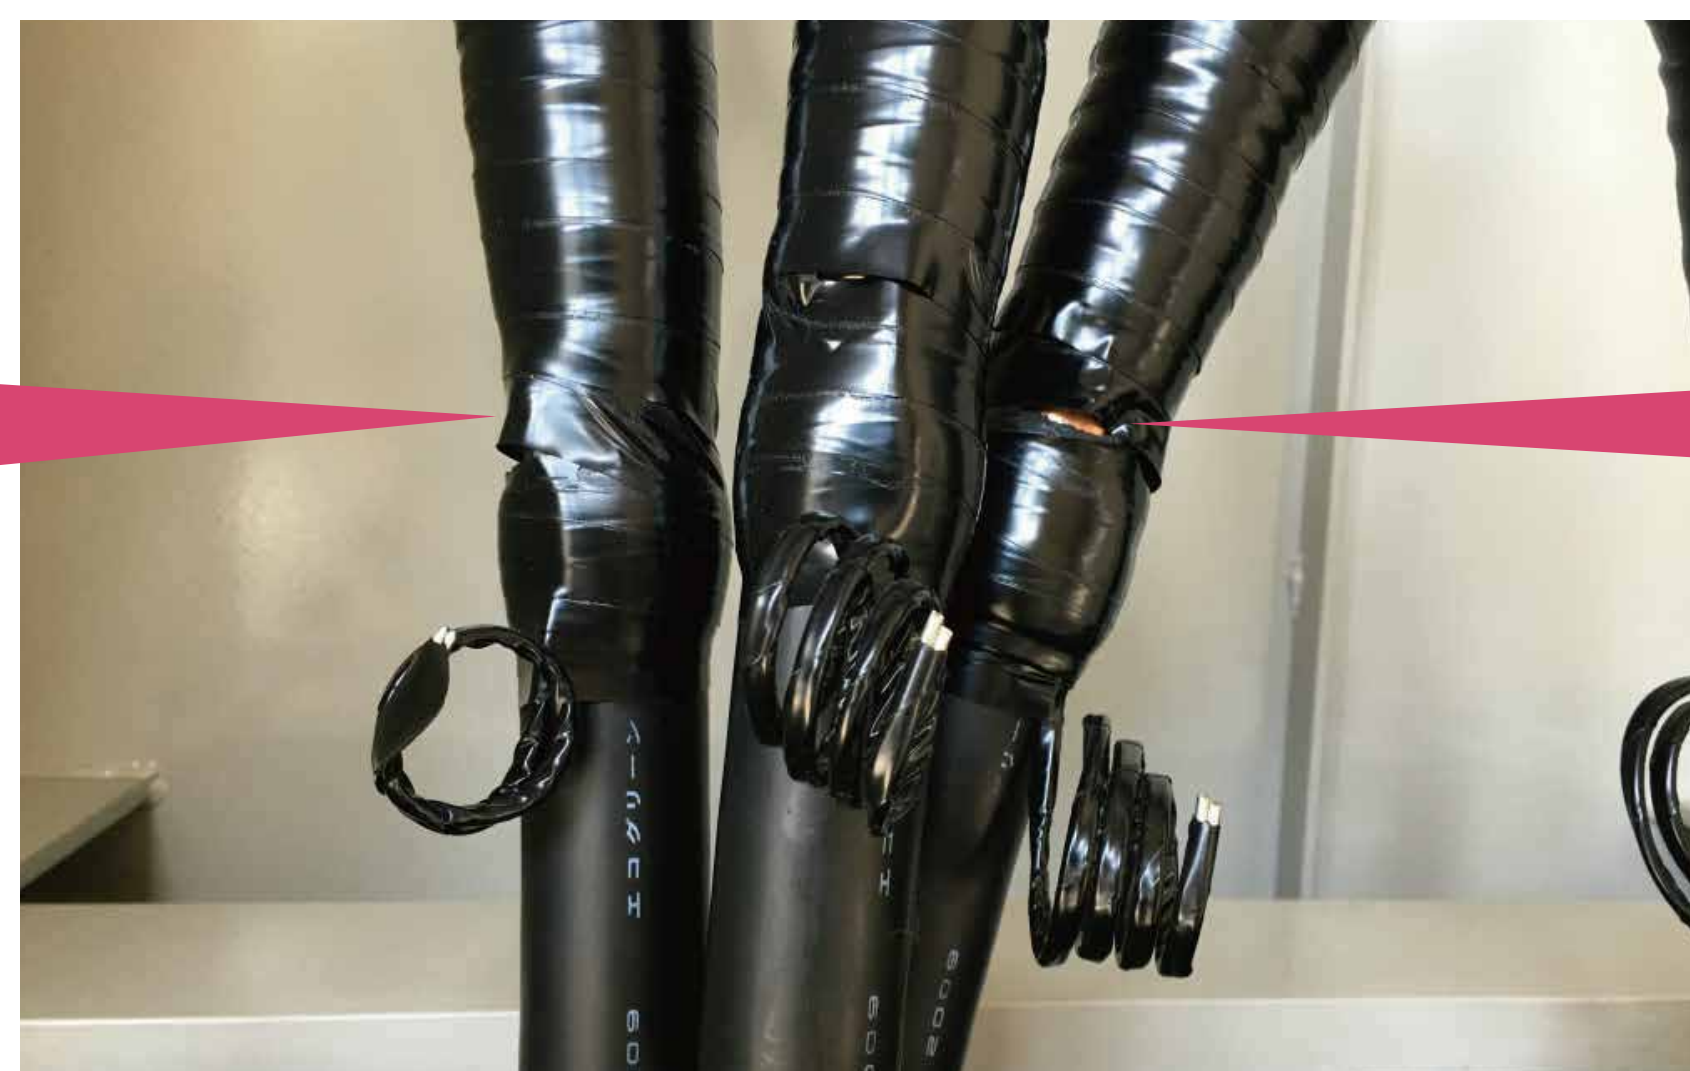
使用環境や負荷状況によっては、接続部の防食テープが引っ張られ、中の銅テープが見える状態になる場合があります、更にシュリンクバックが進むと銅テープが破断し、地絡事故が発生する可能性が高くなります。

テープがずれて  
この部分がくび  
れている

テープがずれて  
銅テープが見え  
ている

- 端末部及び接続部において、シースが収縮することがありますので、対策を施してください。端末部や直線接続部から1m以内での対策実施を推奨します。

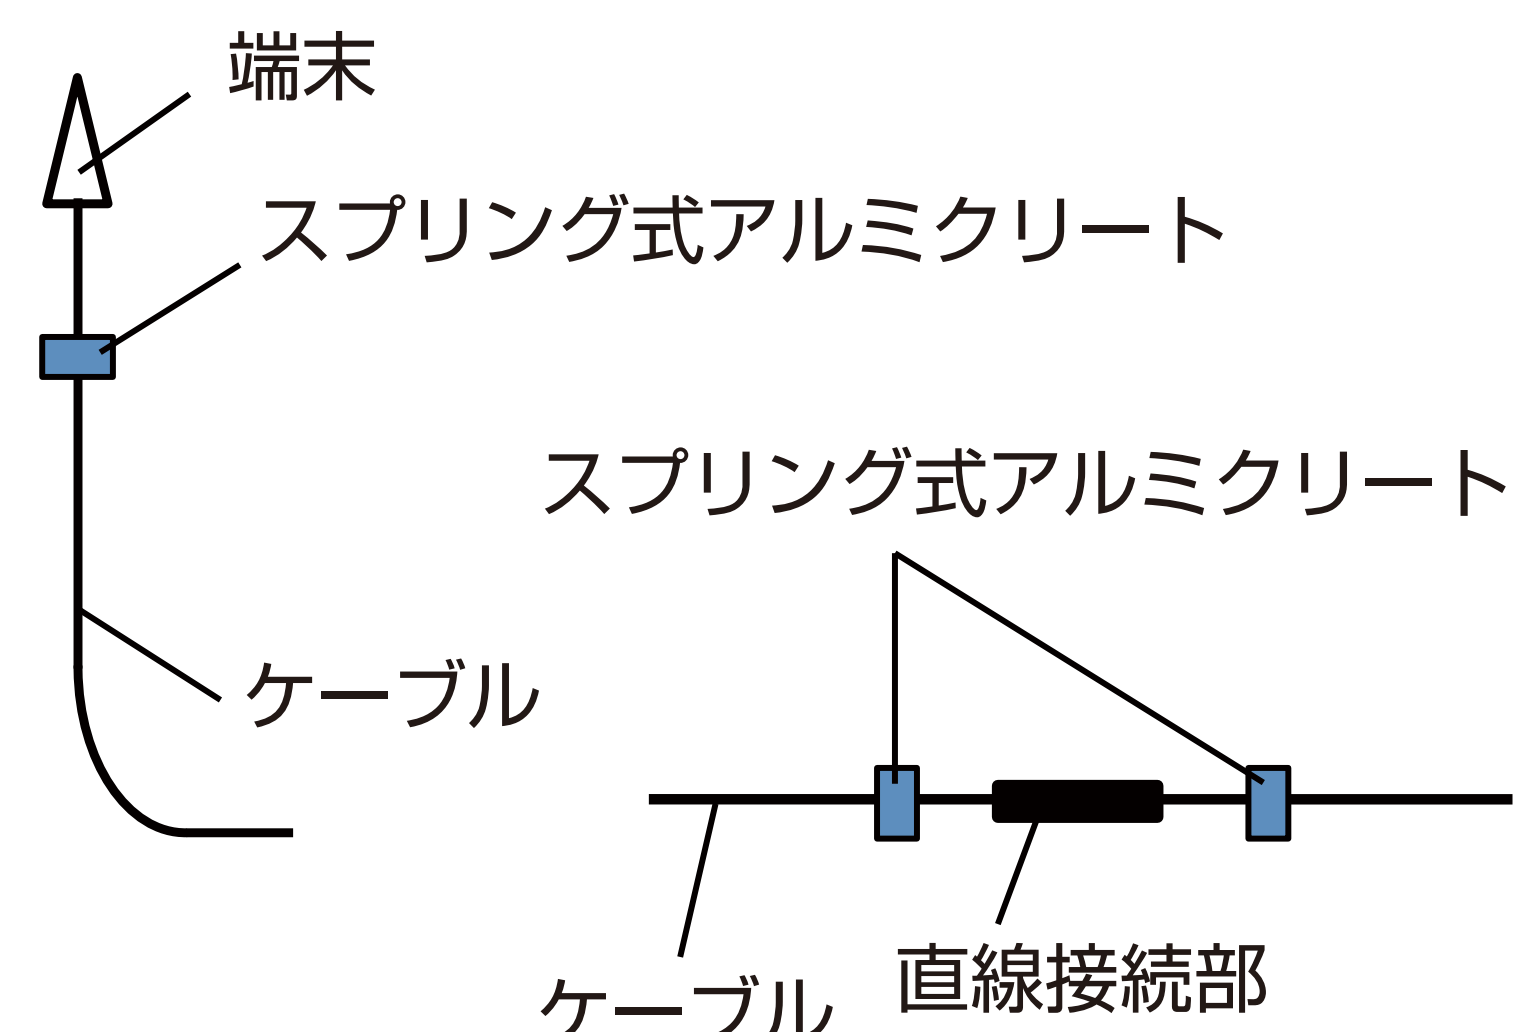
【スプリング式アルミクリートによる対策例（端末部、直線接続部共通適用可）】

① 熱収縮チューブ（内面接着剥付き） ② ゴムスペーサー ③ ブラケット ④ ケーブルシース
