(大豆由来)天然エステル油 FR3の紹介

カーギルの提案

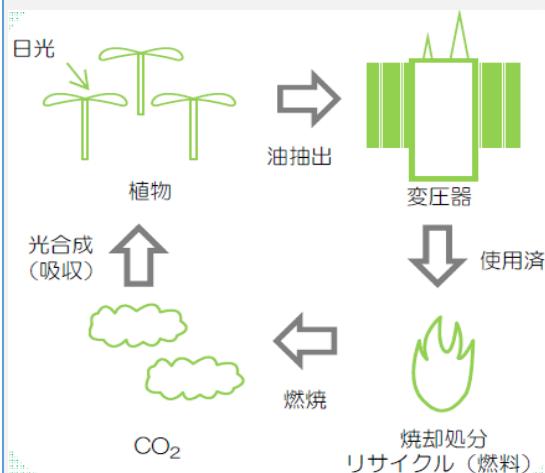
生分解性	漏油対応
鉱油	23%	汚染 (土壤や海洋) 処理コスト大
FR3	99%	生分解性であるため環境への影響が小さく処理コスト小

生分解とは微生物により有機物が28日間で分解される割合

生分解性試験はOECD 301 Bによる

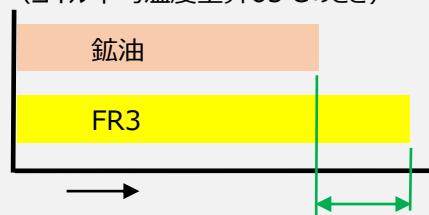
<負荷容量比較>

(コイル平均温度上昇65°Cのとき)

約30%の負荷増大が可能

FR3を使用した場合、絶縁紙の耐熱クラスを上げずに高負荷運転できる

(IEEE Std C57.154-2012)
