# 施工上の注意事項 (トラブル・対応事例)

- ・ 金属製キャビネット
- ・ 合成樹脂製ボックス
- ・ 分電盤

一般社団法人キャビネット工業会

盤標準化協議会

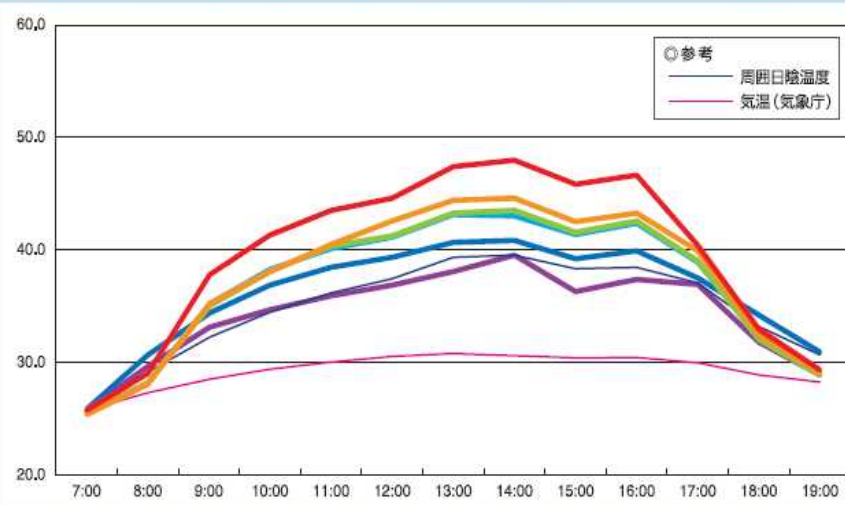
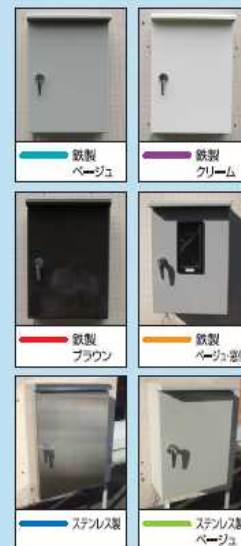
### ■ 金属製キャビネット 内部 温度試験結果 ※夏季晴天日

## 屋外日射時の色の違いによる内部温度の傾向

(注)このグラフは参考データであり、気温など天候により変動します。

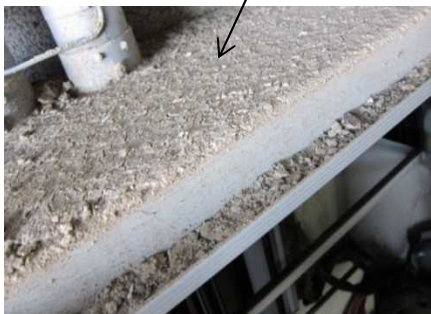
粉塵の多い場所で、防塵性能の低いキャビネットを選定したため、粉塵が機器内部に入り導通不良となった。

キャビネットに粉塵が堆積

- ・IP5X以上のものを選定する。
- ・粉塵の多い場所に設置しない。

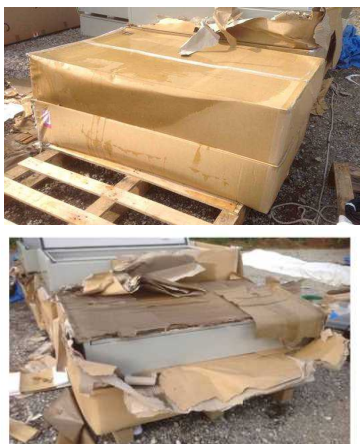
屋外で、ブルーシートを掛けて保管していたが降雨時に雨水がしみ込んだため、梱包ケースが破損し、キャビネット内に水が浸入した。

- ・風雨が直接かからない場所で保管する。
- ・屋内で保管する。

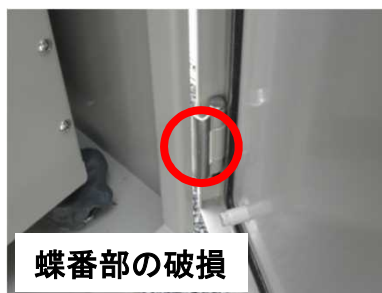
屋外でキャビネットを取付けたところ、強風にドアがあおられたため、蝶番部が破損した。

蝶番部の破損

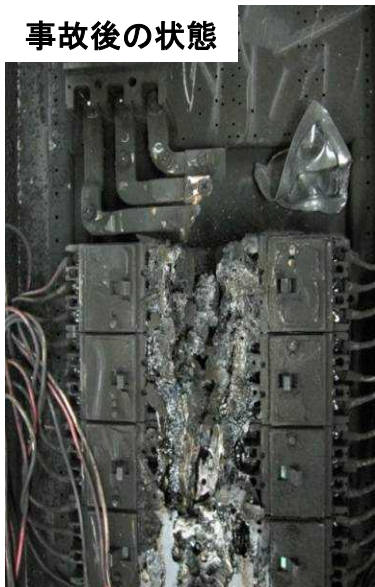
##### 事故後の状態

キャビネット上部にケーブルを引込むための大きな開口部があり、この開口部より塵埃が内部に落下した。導電部に堆積したため、短絡が発生した。

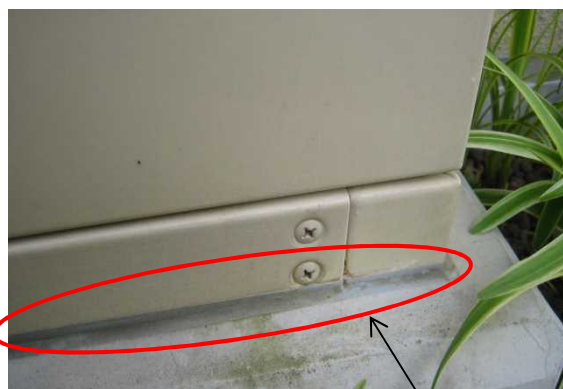
屋外仕様の自立形キャビネットを設置したが、コンクリート基礎と基台（チャンネルベース）の間にコーキング処理したため、内部に水が溜まった。

コンクリート基礎の上面は、前後、左右に勾配を設けるとよい。  
内部に水が溜まると、水滴が付くほどの結露が発生する可能性がある。

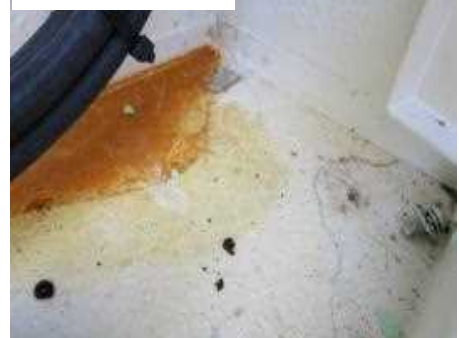
浸水した痕跡

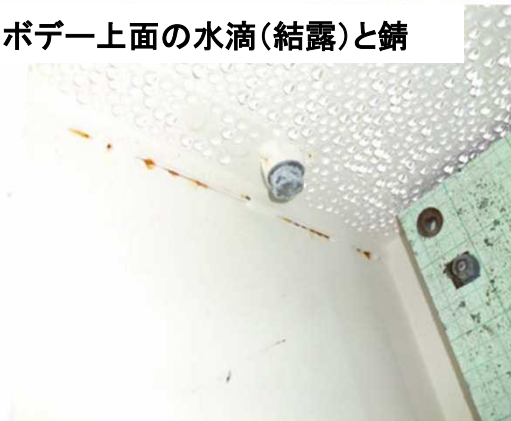
##### ボデー上面の水滴(結露)と錆

外気温度の急低下により屋外に設置したキャビネットの内部に結露が発生したため、内部機器のめっき部品に錆が発生した。

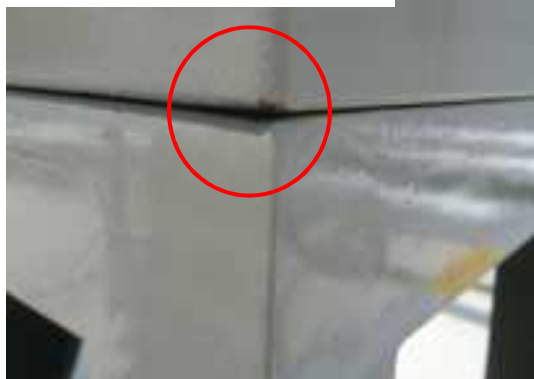
基台設置後に、キャビネット本体を基台（チャンネルベース）と連結する際、連結部に傷が付いたが、補修をしなかったため連結部から錆が発生した。

基台（チャンネルベース）と  
キャビネットの連結部分

・傷が付いた場合は、必ず補修ペイントを塗布する。

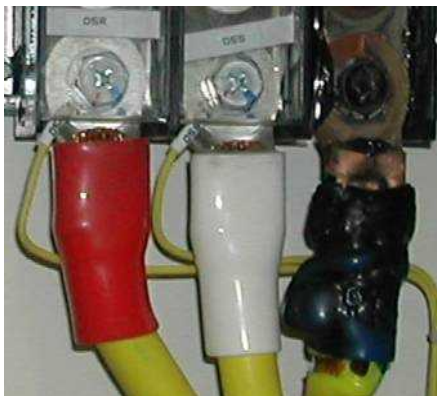
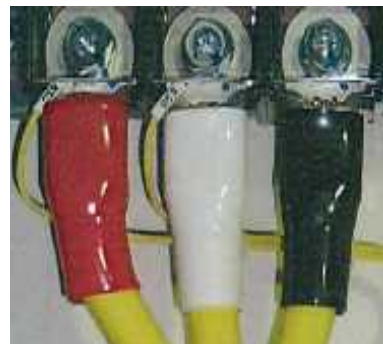
- ・工場出荷時の状態を維持する。
- ・適正トルクでのねじの締付け、定期点検時の増し締めを徹底する。

取扱説明書などをよく読んで、不用意な改造は行わない。

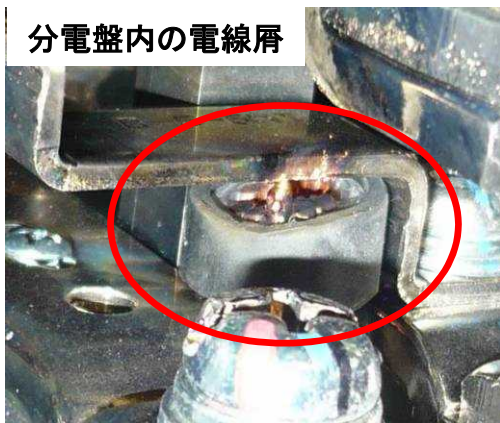
##### 分電盤内の電線屑

施工時の配線作業時に落下した電線屑が極間に入り込み、気づかずに通电したため極間短絡した。

- ・次の①②を実施する。
  - ①配線作業時の養生を行う。  
(分電盤内部への異物混入防止)
  - ②配線作業終了後の清掃を行う。

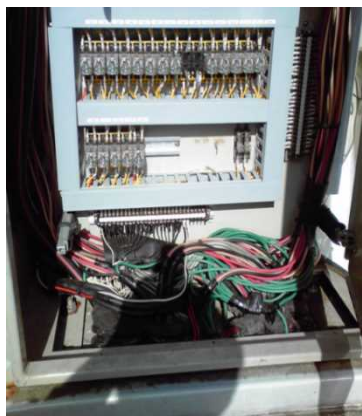
キャビネットへ取付穴、通線孔などを加工したときに発生した切粉が制御機器内部に入り込み、動作不良が発生した。

- ・次の①～③を実施する。
  - ①キャビネットの施工(加工)は内部機器を取外して行う。
  - ②取外した内部機器に養生を行う。
  - ③施工後の清掃を行う。

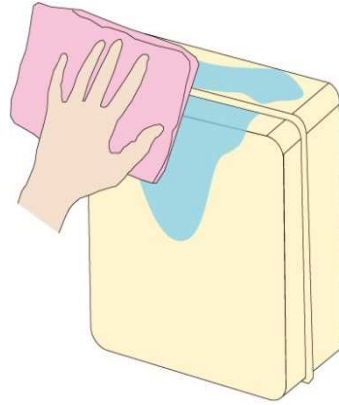
・水を取除いてから開ける。

感電事故防止のため、キャビネットに付着した水は確実に取除く。

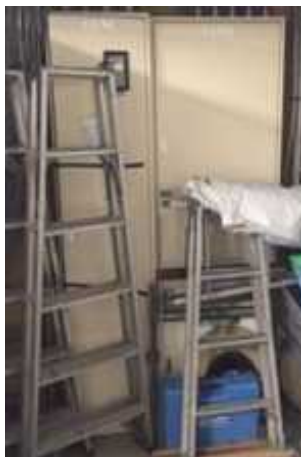
分電盤の前に物が置かれており、緊急時にドアを開くことができず、ブレーカ操作ができない。

- ・分電盤周辺には物を置かない。
